| Progetto: <b>S.S. 38 VARIANTE DI MORBEGNO – LOTTO 1 (dallo svincolo di Fuentes allo svincolo del Tartano)</b> | | | |
| <b>SECONDO STRALCIO – Dallo svincolo di Cosio allo svincolo di Tartano</b> | | | |
| Ambito: <b>Vegetazione flora e fauna</b> | | Fase: <b>Ante operam</b> | |
| Tipo di indagine: <b>B – Stato fitosanitario degli individui vegetali</b> | | <div></div> | |

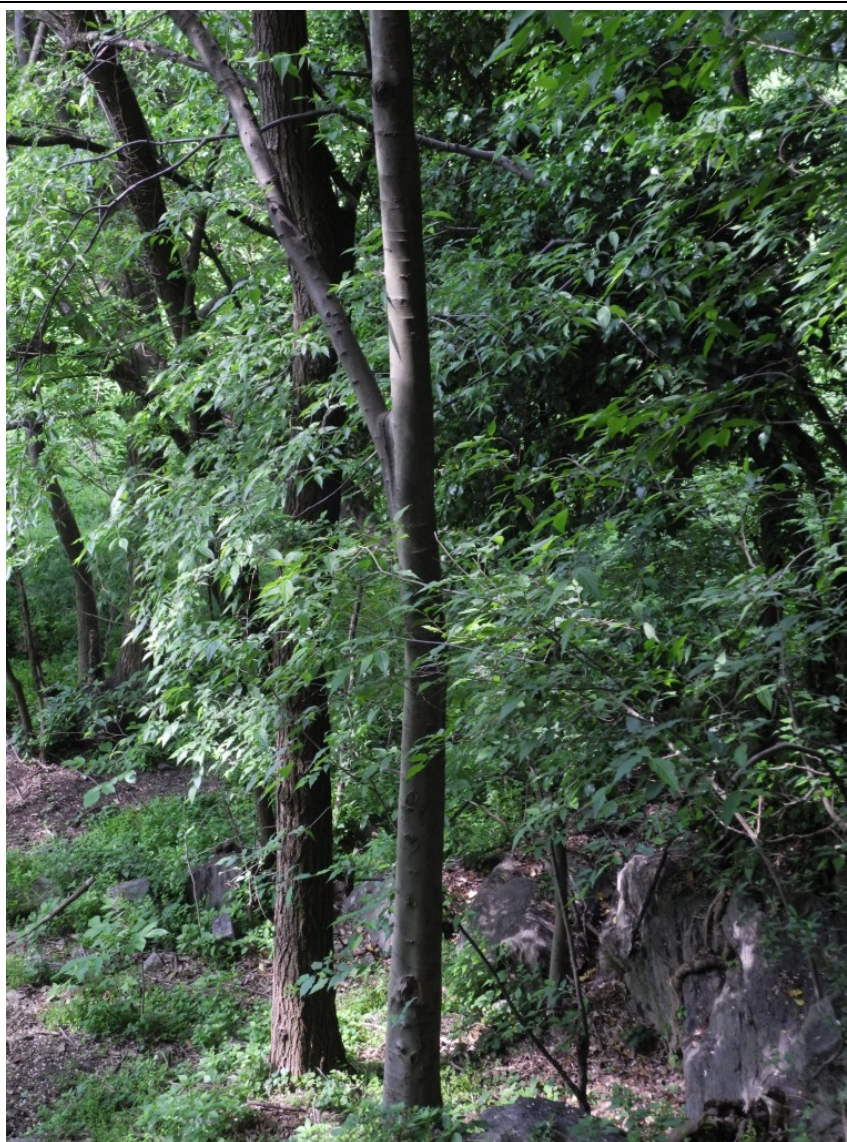
**Foto n. 1**

Esemplare di giovane bagolaro in fase di crescita attiva, si presenta in buone condizioni fitosanitarie, buone le condizioni generali del soggetto.

**Foto 1:** dettaglio dell'esemplare

Giovane esemplare di bagolaro, si notano danni da caduta pietre alla base del tronco

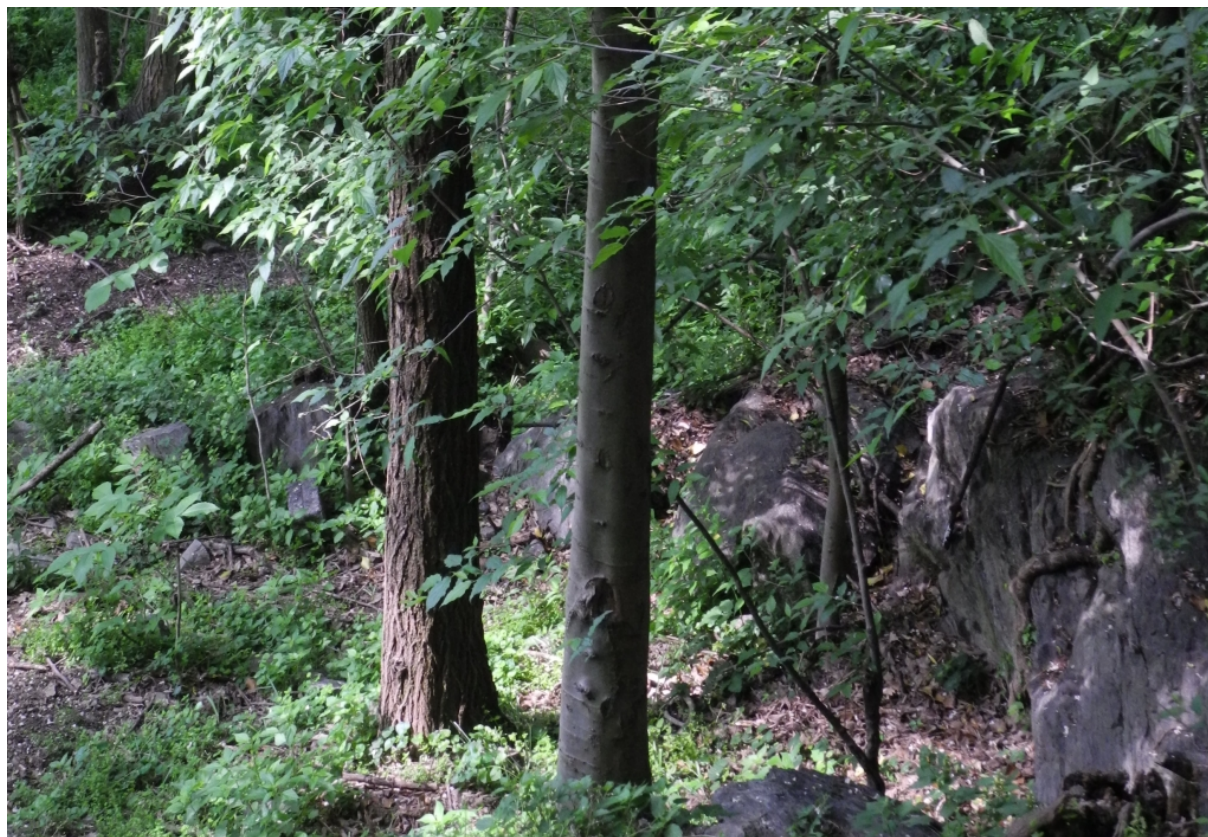
**Foto n. 2**

**Foto 2:** dettaglio della base del tronco
