Progetto: **S.S. 38 VARIANTE DI MORBEGNO – LOTTO 1 (dallo svincolo di Fuentes allo svincolo del Tartano)**

**SECONDO STRALCIO – Dallo svincolo di Cosio allo svincolo di Tartano**

**MONITORAGGIO AMBIENTALE – FASE CORSO D'OPERA**

Componente: **Vibrazioni**

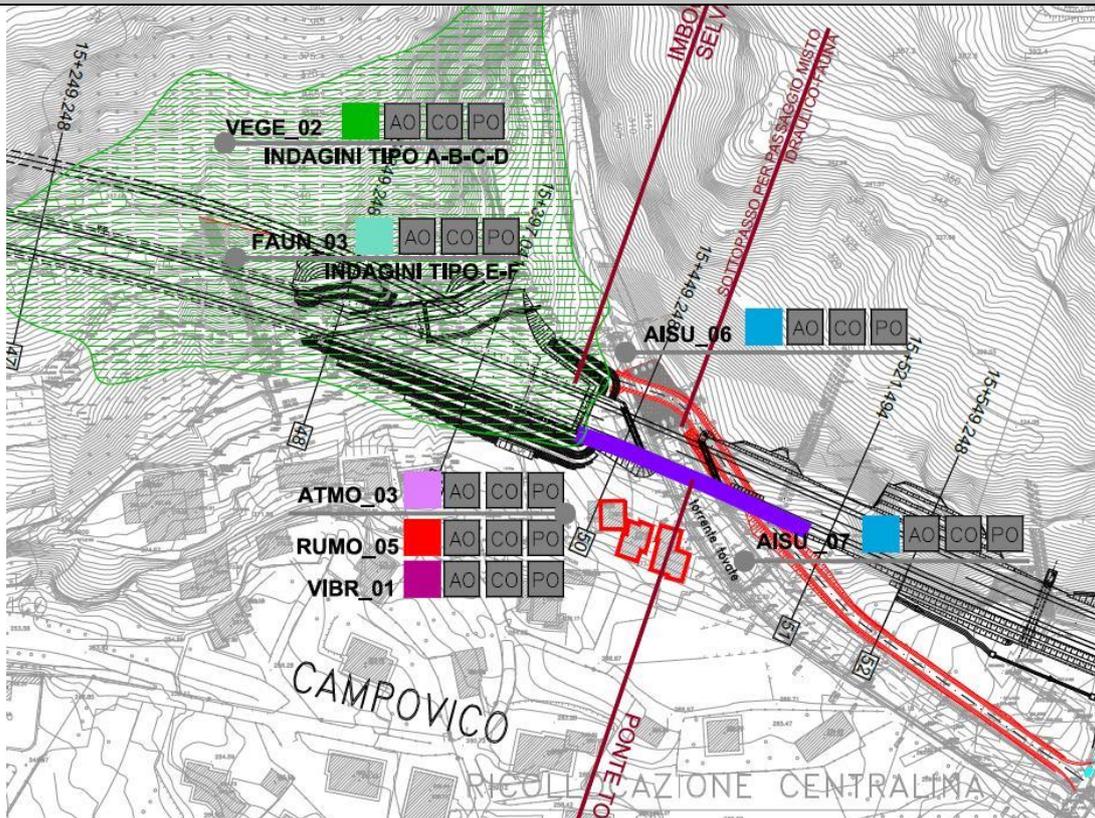
**STRALCIO PLANIMETRICO DEL PUNTO DI RILIEVO**

IDENTIFICATIVO PUNTO	VIBR_01	
COMUNE	MORBEGNO	
COORDINATE		
GEOGRAFICHE	46°8'52.10''N	9°35'36.58''E
UTM32 WGS84	545833.97m E	5110641.32 m N
PROGRESSIVA INIZIALE/FINALE TRATTA STRADALE	15+449.248; 15+521.494	
LATO INFRASTRUTTURA CON RECETTORI	Nord	
CARATTERISTICHE DEL SITO	Il ricettore fa parte di un esteso nucleo residenziale. La morfologia del area è collinare.

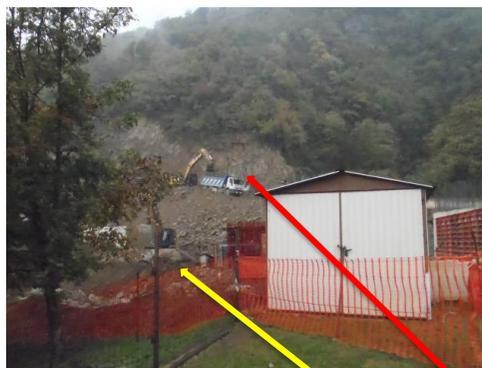
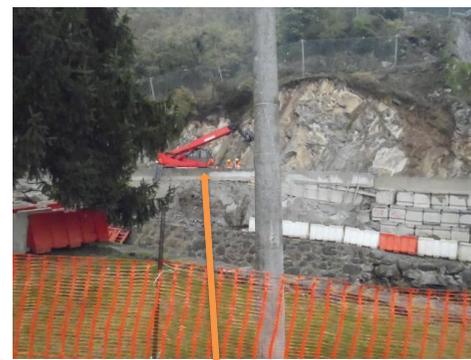
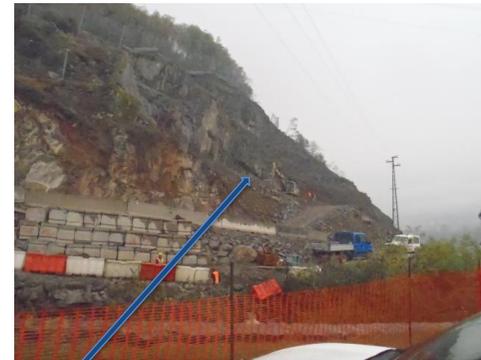
escavatore cingolato
-

autocarro
-

sollevatore telescopico "manitu"

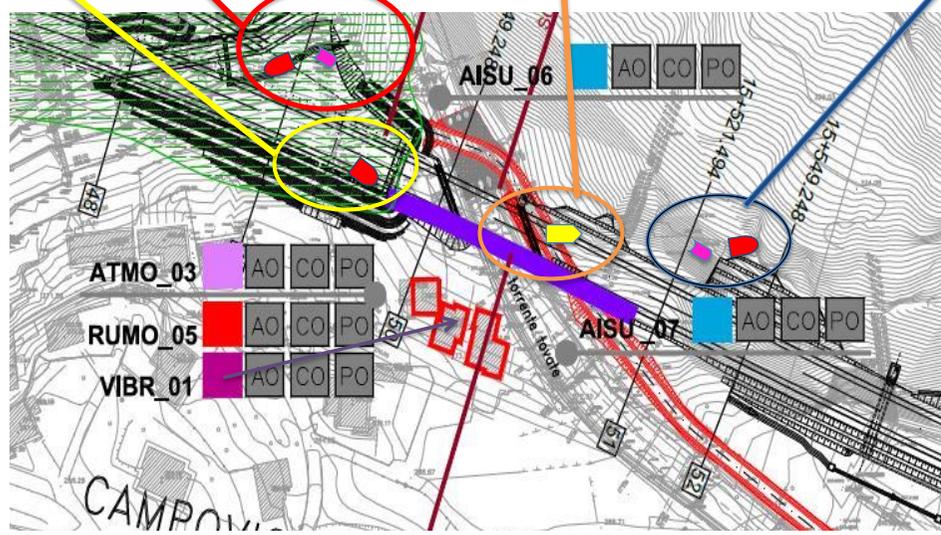
Di seguito si riporta uno stralcio planimetrico che individua il ricettore e le aree di cantiere interessate dai lavori. Le aree di lavoro 1 e 4

distano dal ricettore tra i 100 ed i 150 m circa. Mentre le aree di lavoro 2 e 3 distano dal ricettore tra i 30 ed 60 m circa

Nel corso delle misure svolte presso il ricevitore VIBR 01 le attività di cantiere erano concentrate su quattro aree.

Area 1 ( — ): movimenti di materia eseguiti con escavatore cingolato ed autocarro;

Area 2 ( — ): movimenti di materia eseguiti con escavatore cingolato;

Area 3 ( — ): interventi di sistemazione sull'argine del torrente "torate" con sollevatore telescopico;

Area 4 ( — ): movimenti di materia eseguiti con escavatore cingolato ed autocarro

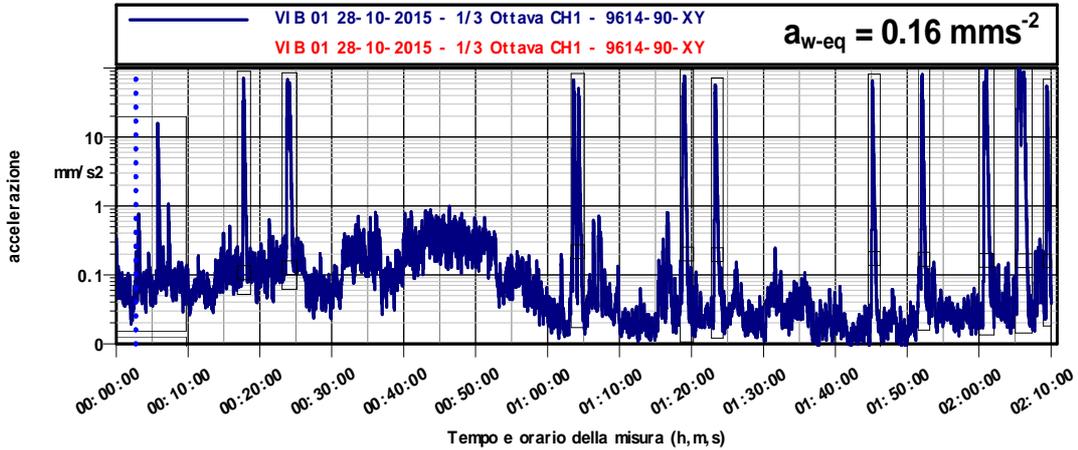
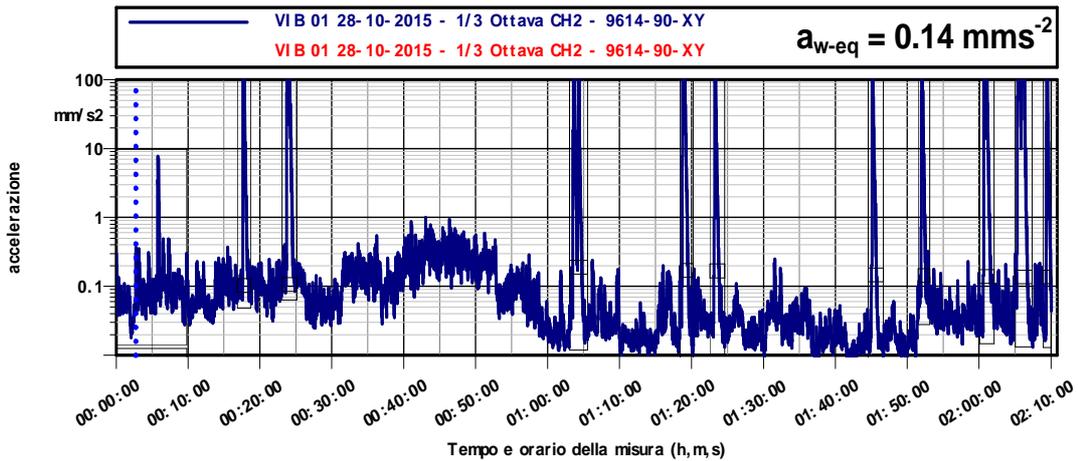
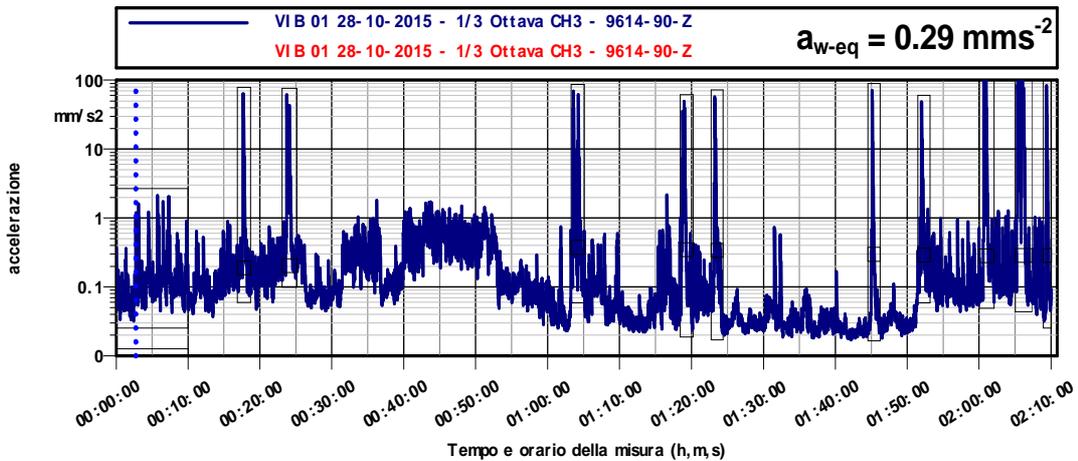
### VIBR\_01 GRAFICI DI MISURA PT

<b>PRIMO PIANO</b>	<b>STANZA</b>	Soggiorno	<b>POSIZIONE RILIEVO</b> centro stanza
<b>ULTIMO PIANO</b>	<b>STANZA</b>	Camera da letto	<b>POSIZIONE RILIEVO</b> centro stanza
<b>DOCUMENTAZIONE FOTOGRAFICA</b>			
<b>NOME DEL RILEVATORE</b>	Antonio Orlando	<b>NOME RESPONSABILE</b>	Antonio Orlando
<b>VALORI RILEVATI</b>			
<b>PARAMETRO</b>	<b>U.M.</b>	<b>PRIMA SOLETTA</b>	<b>ULTIMA SOLETTA</b>
L <sub>wx</sub> (complessiva ponderata in frequenza)	dB	44,08	46,02
L <sub>wy</sub> (complessiva ponderata in frequenza)	dB	42,92	45,1
L <sub>wz</sub> (complessiva ponderata in frequenza)	dB	49,24	53,62
<b>NOTE</b>

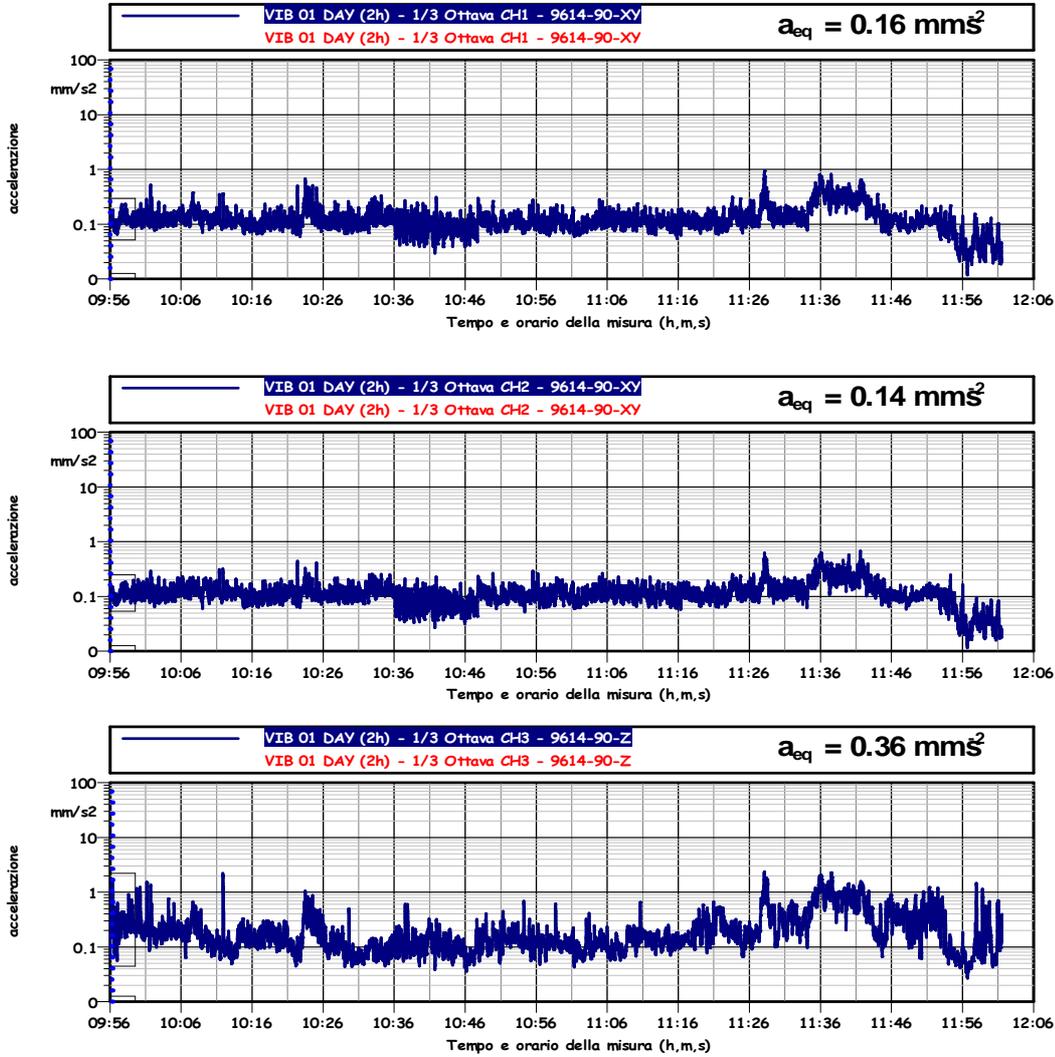
### VIBR\_01 GRAFICI DI MISURA PT

<b>PRIMO PIANO</b>	<b>STANZA</b>	Soggiorno	<b>POSIZIONE RILIEVO</b>	centro stanza
<b>ULTIMO PIANO</b>	<b>STANZA</b>	Camera da letto	<b>POSIZIONE RILIEVO</b>	centro stanza
<b>DOCUMENTAZIONE FOTOGRAFICA</b>				
<b>NOME DEL RILEVATORE</b>	Antonio Orlando	<b>NOME RESPONSABILE</b>	Antonio Orlando	
<b>VALORI RILEVATI</b>				
<b>PARAMETRO</b>	<b>U.M.</b>	<b>PRIMA SOLETTA</b>	<b>ULTIMA SOLETTA</b>	
L <sub>w</sub> x (complessiva ponderata in frequenza)	dB		44,08	45,1
L <sub>w</sub> y (complessiva ponderata in frequenza)	dB		42,92	42,6
L <sub>w</sub> z (complessiva ponderata in frequenza)	dB		51,12	57,72
<b>NOTE</b>	Complessivamente il rilievo è durato 125 minuti. I primi 5 minuti sono stati utilizzati come pre-rilevamento e, pertanto, in fase di post-elaborazione sono stati mascherati.

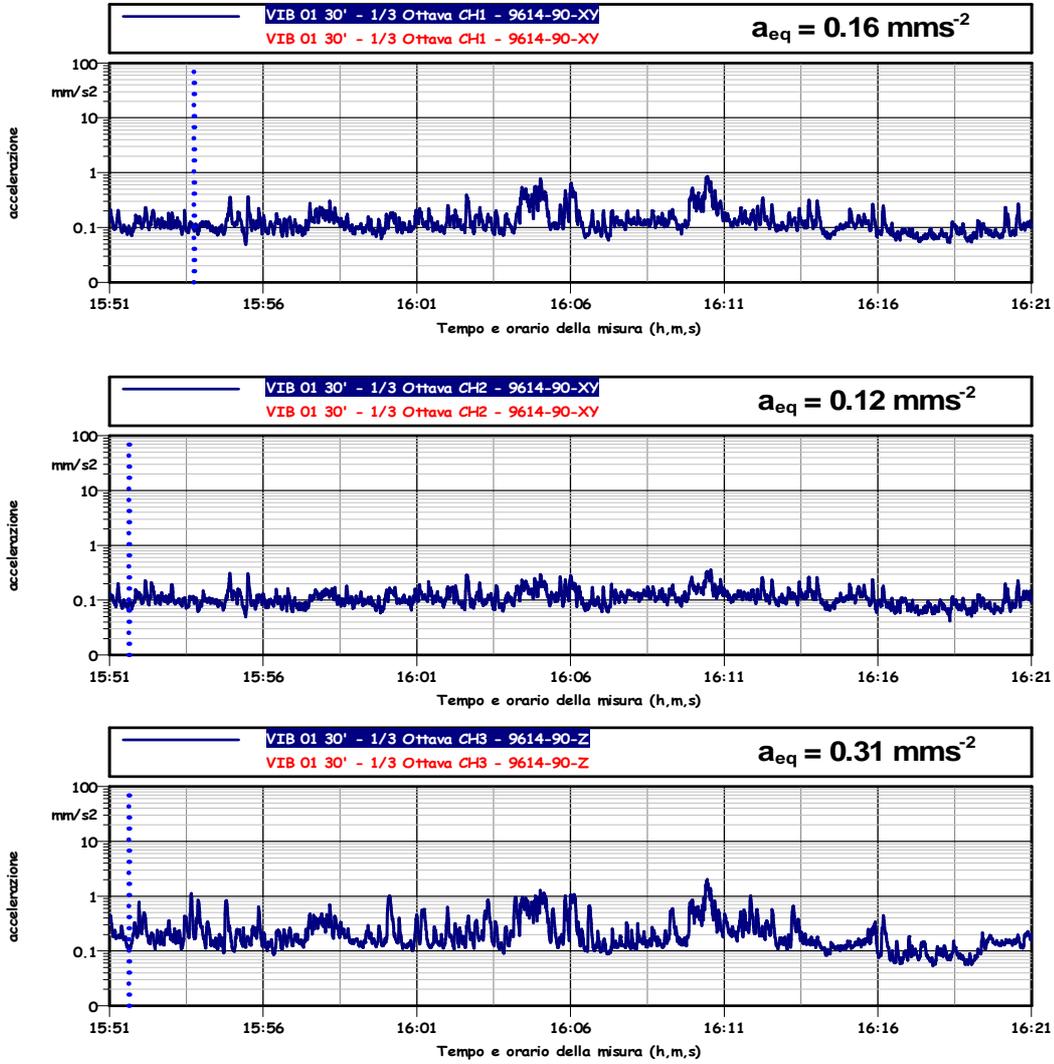
### VIBR\_01 GRAFICI DI MISURA PT

<b>PRIMO PIANO</b>	<b>STANZA</b>	Soggiorno	<b>POSIZIONE RILIEVO</b>	centro stanza
<b>ULTIMO PIANO</b>	<b>STANZA</b>	Camera da letto	<b>POSIZIONE RILIEVO</b>	centro stanza
<b>DOCUMENTAZIONE FOTOGRAFICA</b>				
<b>NOME DEL RILEVATORE</b>	Antonio Orlando	<b>NOME RESPONSABILE</b>	Antonio Orlando	
<b>VALORI RILEVATI</b>				
<b>PARAMETRO</b>	<b>U.M.</b>	<b>PRIMA SOLETTA</b>	<b>ULTIMA SOLETTA</b>	
L <sub>w</sub> x (complessiva ponderata in frequenza)	dB		44,08	47,6
L <sub>w</sub> y (complessiva ponderata in frequenza)	dB		41,58	42,27
L <sub>w</sub> z (complessiva ponderata in frequenza)	dB		49,82	51,82
<b>NOTE</b>	Complessivamente il rilievo è durato 30 minuti.
