Progetto: **S.S. 38 VARIANTE DI MORBEGNO – LOTTO 1 (dallo svincolo di Fuentes allo svincolo del Tartano)**

SECONDO STRALCIO – Dallo svincolo di Cosio allo svincolo di Tartano

MONITORAGGIO AMBIENTALE – FASE CORSO D'OPERA

Componente: **Vibrazioni**

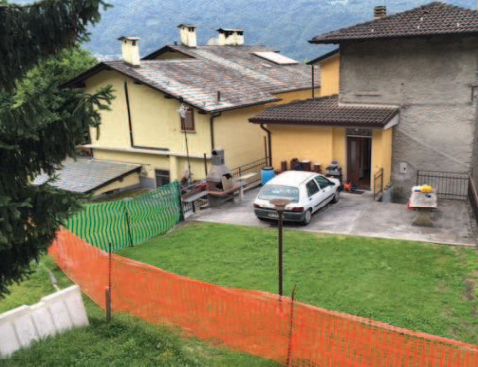
RICETTORE VIB 01

ID PUNTO DI MISURA		VIBR_01	INDIRIZZO	Via Roma 22, MORBEGNO (SO)
COORDINATE		GEOGRAFICHE	46°8'52.10" N	9°35'36.58" E
INIZIO CAMPAGNA (DATA E ORA)		30/06/2016 ore 07.42	FINE CAMPAGNA (DATA E ORA)	30/06/2016 ore 09.42
PROGRESSIVA TRATTA STRADALE		15+449.248; 15+521.494	DISTANZA DA INFRASTRUTTURA STRADALE	15m
DESCRIZIONE EDIFICIO il rilievo è stato eseguito all'interno della proprietà FULGENTI. Tale abitazione si sviluppa su due livelli. Lo stato di conservazione dell'edificio è buono.				
CARATTERIZZAZIONE VIBRAZIONALE SITO (SORGENTI ESISTENTI) Nel corso del rilievo le attività eseguite sono state essenzialmente due. 1) Volata: il brillamento delle cariche è avvenuto alle 8.58.16. 2) Passaggio di mezzi di cantiere da e verso la galleria ulteriori informazioni sono desumibili dal VERBALE ATTIVITA' DI CAMPO (ALLEGATO 1)				
PRIMO PIANO	STANZA	Soggiorno	POSIZIONE RILIEVO	centro stanza
ULTIMO PIANO	STANZA	Camera da letto	POSIZIONE RILIEVO	centro stanza
