Progetto: **S.S. 38 VARIANTE DI MORBEGNO – LOTTO 1 (dallo svincolo di Fuentes allo svincolo del Tartano)**

SECONDO STRALCIO – Dallo svincolo di Cosio allo svincolo di Tartano

MONITORAGGIO AMBIENTALE – FASE ANTE OPERAM

Suolo – Schede restituzione

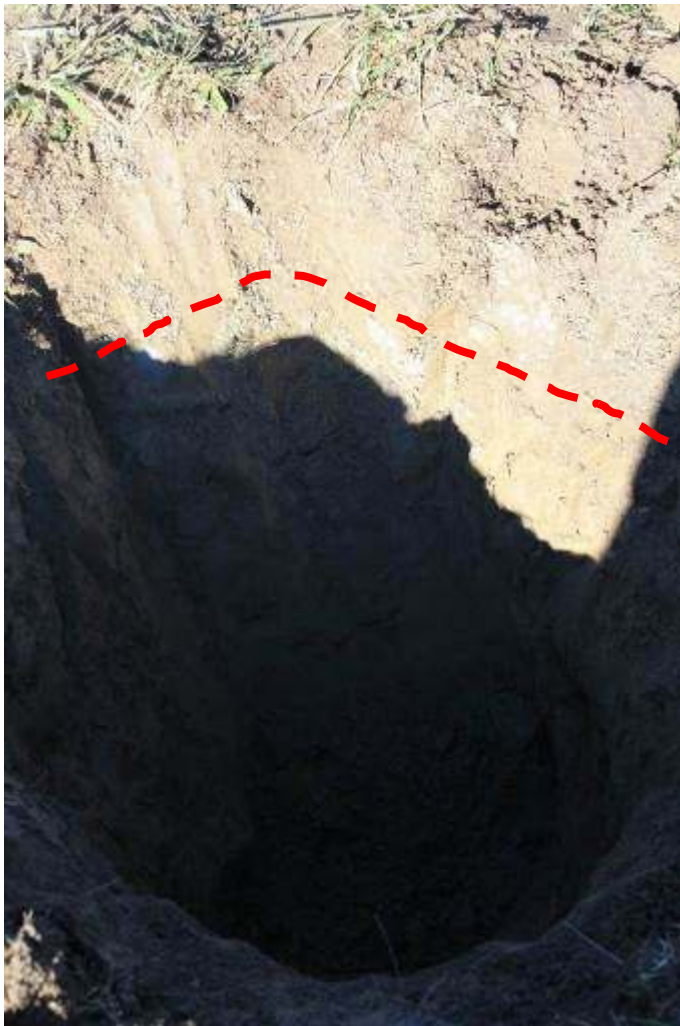
Trincea PEDO 01

PEDO_01	
Parametro	Descrizione
profondità, spessore;	orizzonte 1: terreno di coltivo con spessore di 0.3 m; orizzonte 2: sabbia fine limosa marrone chiaro (soffice)
condizioni di umidità;	3 (umido)
colore	orizzonte 1: marrone 2.5YR 3/2 orizzonte 2: marrone chiaro 7.5YR 4/6
presenza di figure redoximorfiche e litocromie;	Non rilevati
tessitura;	orizzonte 1: Limo sabbioso orizzonte 2: sabbia fine limosa
frammenti grossolani;	orizzonte 1: assenti orizzonte 2: assenti
consistenza;	orizzonte 1: mediamente plastico, assenza di cementazione mediamente coesivo; orizzonte 2: debolmente plastico, assenza di cementazione debolmente coesivo
struttura;	orizzonte 1: modesta struttura orizzonte 2: scarsa
conducibilità idraulica (qualitativo);	orizzonte 1: bassa orizzonte 2: medio bassa
vuoti;	orizzonte 1: assenti orizzonte 2: assenti
presenza di pellicole;	orizzonte 1: assenti orizzonte 2: assenti
facce di pressione e scorrimento	orizzonte 1: assenti orizzonte 2: assenti

radici (loro diffusione nei diversi orizzonti);	Apparato radicale che si limita all'orizzonte 1 con elementi aventi dimensione da 1 a 3 mm e densità di 100/1 dm ³
attività biologica;	Modesta attività biologica nell'orizzonte 1 sca
effervescenza all'HCl;	orizzonte 1: assente orizzonte 2: assente
Classificazione del suolo	Entisols Aquic Udifluents

Orizzonte 1

Orizzonte 2
